泉州洛阳水闸库区水体氯离子含量超标原因和对策

Reasons and countermeasures of water chlorine ion content out-of-limit of Luoyang water gate reservoir area in Quanzhou

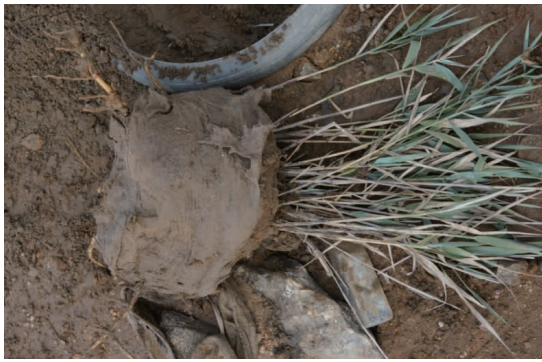
图4 穿越虚拟大孔径植生布生长的芦苇地下部分

超强大孔径植生布主要可用于受潮汐落差较大的海洋、大江、大河和湖泊等超大水域潮间带的防护和生态修复工程。超强大孔径植生布曾在水位落差高、水流速度大的长江深水航道二期岸坡生态恢复工程中进行种植水生植物应用试验,试验结果水生植物生长良好,并且植物根茎与土工材料融为一体,实现在复杂水环境条件下水生植物生态修复的效果。
