提高坝体土方填筑一次合格率

Improvement of the first pass yield of dam earthwork filling

宁夏固原地区(宁夏中南部)城乡饮水安全水源工程中庄水库位于固原市原州区开城镇,是宁夏固原地区(宁夏中南部)城乡饮水安全水源工程的主调节水库,解决宁夏中南部110万人口安全饮水。

大坝为均质土坝,坝顶轴线长960m,最大坝高58.1m,坝顶宽10m,属于中坝,土方填筑工程量约为580万m³。

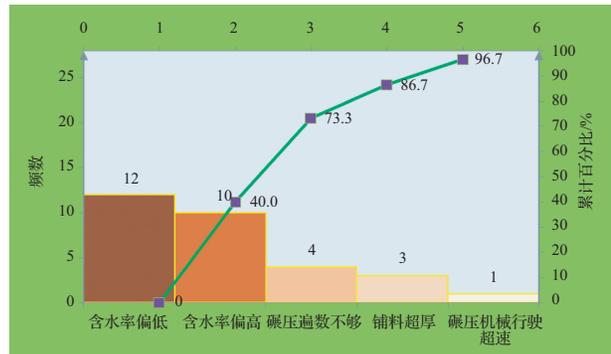
根据表 2 绘制排列图见图 2。

图 2 问题原因排列

序号	问题点	频数	累计频数	累计百分比/%
1	含水率偏低	12	12	40.0
2	含水率偏高	10	22	73.3
3	碾压遍数不够	4	26	86.7
4	铺料超厚	3	29	96.7
5	碾压机械行驶超速	1	30	100
总计		30

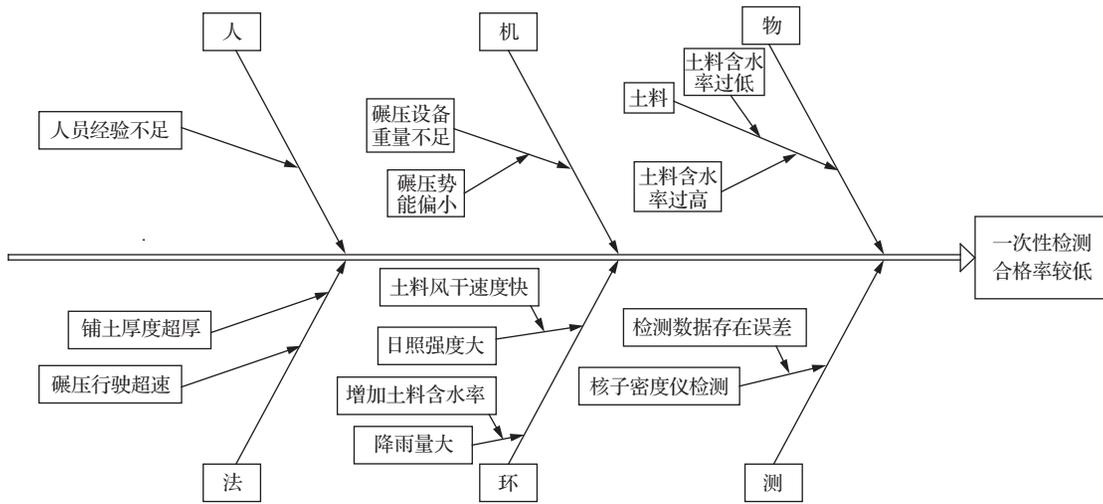
QC 小组绘制鱼刺图。从“人、机、物、法、环、测”六个方面分析坝体土方填筑一次性检测合格率较低原因,如图 4。

图4 坝体土方填筑一次性检测合格率较低原因分析

序号	影响土方填筑一次性合格率原因	要因确认理由	是否要因
1	人员经验不足	施工及检测人员技术经验不足,但只是存在于部分人员,通过“传帮带”可以解决	否
2	碾压设备重量不足	采用柳工20t振动碾与26t碾压对比,发现在现有铺土厚度下,碾压质量可通过调整碾压遍数控制	否
3	土料含水率过高	土料含水率过高,造成土方碾压过程中出现“弹簧土”、“橡皮土”,无法压实	是
4	土料含水率过低	土料含水率过低,土料颗粒间摩擦力较大,无法压实	是
5	碾压行驶超速	碾压机具根据碾压试验行驶速度为不超过1.5km/h,现场施工过程中存在超速现象,可通过技术交底、人员教育解决	否
6	土料铺料超厚	土料铺料超厚影响压实质量,通过在铺料面设置控制桩控制铺料厚度	否
7	日照强度大	施工区晴雨分明,晴朗天气日照强度大,土料风干速度快,通过加强洒水湿润解决	否
8	降雨量大	施工区降雨量较大,造成土料含水率过高,气象人为无法控制,归于上述第3点	否
9	使用核子密度水分仪检测压实度	核子密度水分仪检测结果存在误差,通过定期标定、与环刀结合使用,可最大限度消除误差	否

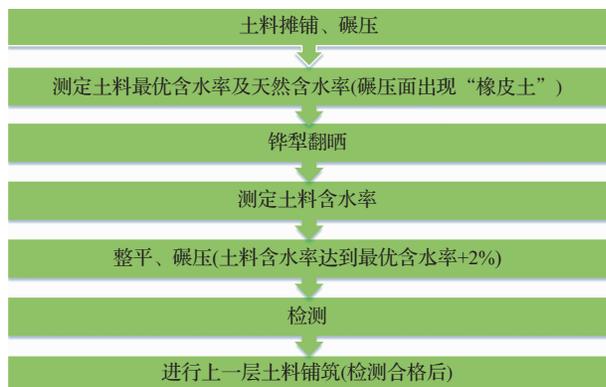
具体做法:充分利用坝体填筑作业面形成分区流水作业,即翻晒区、填筑区、碾压区、检测区,在坝面进行铧犁翻晒。利用当地气候条件,为加快土料含水率降低速度,首先对高含水率铺料区采用20t振动碾碾压一遍,利用土料黏粒含量较高的特点使其粘结,铧犁

翻晒后以提高土料与空气接触面积,从而提高含水率降低效率。工艺流程见图5。

图5 铧犁翻晒工艺流程

翻晒遍数根据土料天然含水率与最优含水率差值、当时天气情况确定,在铧犁翻晒过程中随时对土料含水率进行检测,当土料含水率接近最优含水率(在最优含水率-2%~+3%之间)时进行整平、碾压、检测。

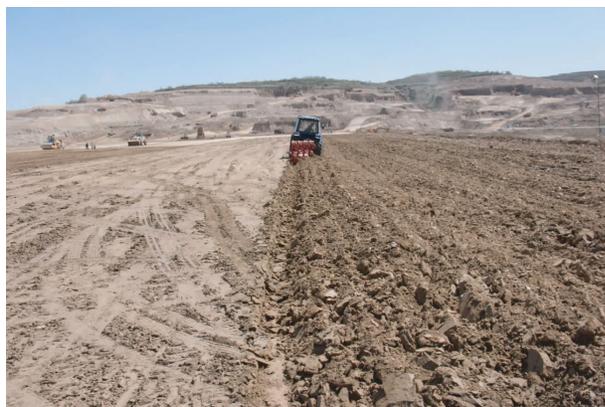
富含水率土料铧犁翻晒见图6~7。

图6 富含水率土料铧犁翻晒1

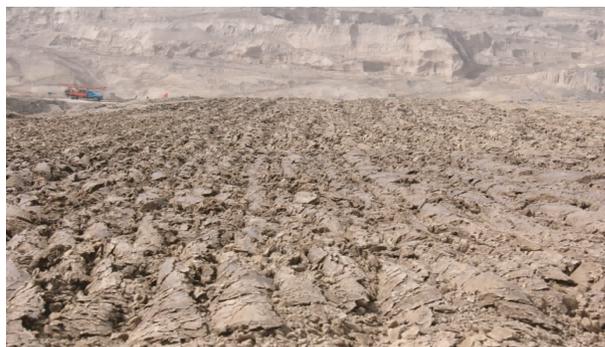
图7 富含水率土料铧犁翻晒2

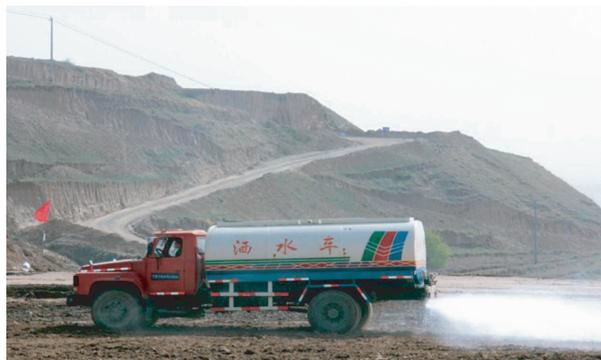
针对低含水率土料,采用坝面水车洒水,拖拉机牵引铧犁掺和2—3遍,待土料含水率均匀后采用推土机整平、碾压、检测,工艺流程见图8。

图9 低含水率土料翻倒补水掺和

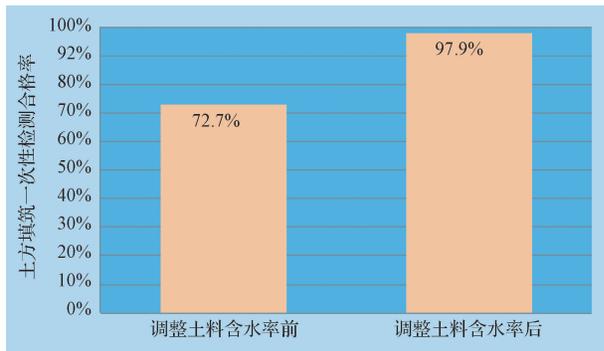
在中庄水库大坝土方填筑施工过程中,通过铧犁

翻晒及坝面翻倒补水掺合调整土料含水率的方式,提高了土方填筑压实度一次性检测合格率,同时提高了施工效率,在保证工期的情况下,工程质量得到了有效的控制,节约了工程投资。

图 10 土方填筑含水率调整前后
一次性检测合格率统计
