# QC 小组活动在提高施工质量中的运用

**【摘要】** 在工程施工中如何严格控制施工质量是项目管理必不可少的一个环节,项目管理人员如何运用 QC 小组在原有施工质量的前提下,有针对性地进行 QC 小组活动,让每个参建人员懂得如何运用 QC 活动的管理工具提高施工质量。本文将 QC 小组在施工中的运用,以及取得的成果简述介绍。

### 1 工程概况

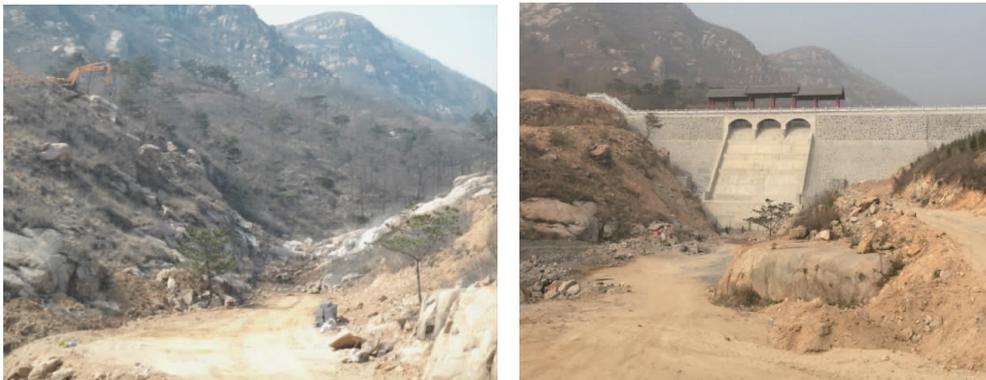
图 1 莱芜市金鱼湾塘坝施工前后

长 106.5m,浆砌石工程量 14000m<sup>3</sup>。为更好地控制浆砌石坝体的施工质量,项目部成立了 QC 质量小组对工程浆砌石进行质量小组活动,提高了施工质量。莱芜市金鱼湾塘坝施工前后对比如图 1 所示。

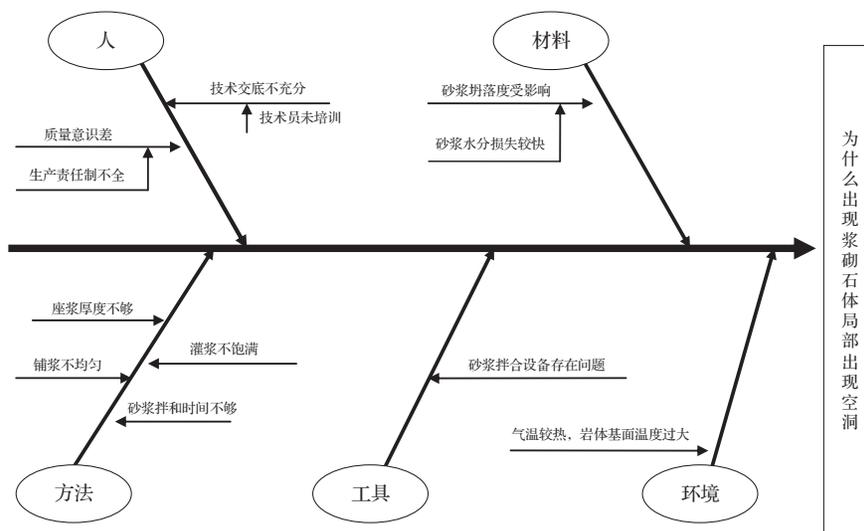
图2 鱼骨图

根据制定的活动目标,QC小组和莱芜市金鱼湾塘坝工程项目部全体管理人员召开“关于浆砌石坝体质量缺陷的原因分析”专题会议,并邀请有关专家参加,集思广益,对施工缝施工质量的原因进行分析,得鱼骨图(见图2)。

末端原因	调查情况	验证时间(年-月-日)	是否要因	标识
生产责任制不全	现场生产责任制较全	2015-06-04	否	○
技术员未培训	现场技术人员不能清楚表达技术要领	2015-06-04	是	★
座浆厚度不够	座浆厚度局部满足设计要求	2015-06-05	否	○
铺浆不均匀	局部铺浆均匀,满足规范标准	2015-06-05	否	○
灌浆不饱满	灌浆时砂浆流动性不强,局部灌浆不饱满	2015-06-05	是	★
砂浆拌和时间不够	砂浆拌和时间均满足设计要求	2015-06-05	否	○
砂浆水分损失较快	砂浆运输、施工时间较长,水分损失较快	2015-06-06	是	★
砂浆拌和设备存在问题	拌和设备完好,满足施工要求	2015-06-06	否	○
气温较热,岩基基面温度较大	气温较热,砂浆运输过程中水分损失较大	2015-06-06	是	★

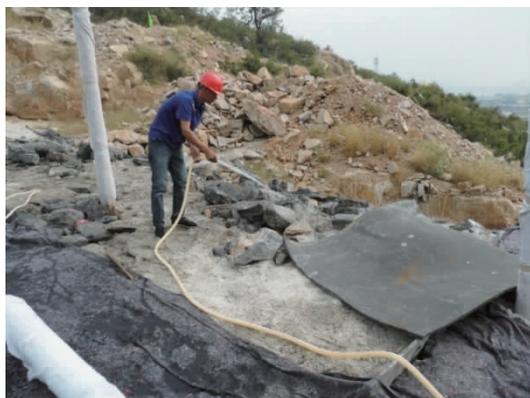
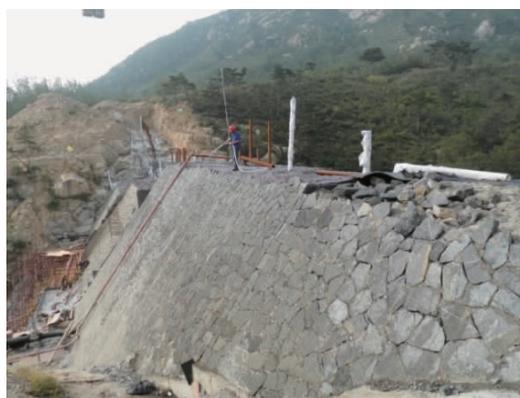
图3 浆砌石坝体洒水养护

由于施工正值夏季,气温较高,砂浆在生产至施工时间跨度较大,砂浆水分损失较快,造成砂浆坍落度损失较大、流动性变小,细小砌缝虽进行了灌浆,但由于流动性变小,无法完全将砌缝灌浆饱满。针对此情况,项目部决定采取以下措施:①在岩基面加强洒水(见

图3),确保岩基面保持湿润及维持岩基面较低温度,减少基面干燥对砂浆的吸水率;⑥减少砂浆从生产至施工的时间,做到多次、少量的生产模式,减少砂浆料

囤积量,最大化减少坍塌度损失,保证砂浆流动性满足灌浆施工要求。

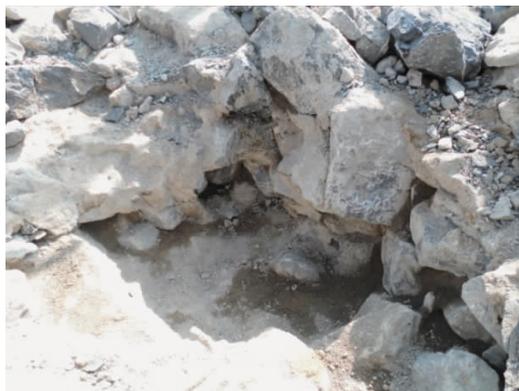
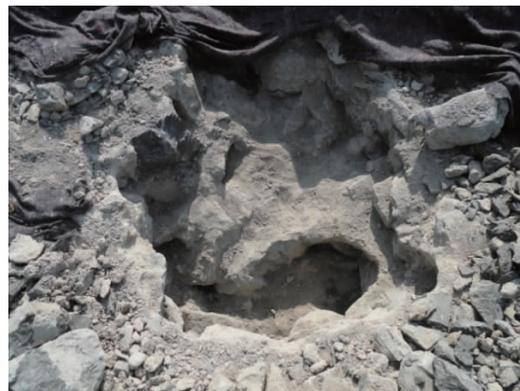
图4 方案实施前灌浆不饱满

(见图4)基本得到解决,产生了良好的经济和社会效益,避免了如前期施工需经返工处理后才能达到规范及施工标准的现象发生(见图5)。

要因	目标	对策措施	完成地点	完成时间(年-月-日)
技术员未培训	熟悉操作规程,及时进行交底	进行教育、考核,技术人员进行短期培训、加强专业学习	项目部	2015-04-10
灌浆不饱满	确保浆砌石铺浆、灌浆质量	加强砂浆到位后铺浆工序施工,严格控制铺浆厚度及摊铺效果	现场	2015-06-10
砂浆水分损失较快	减少砂浆出料到施工时间,保证砂浆坍落度、和易性	减少砂浆出料到施工时间	现场	2015-06-10
气温较热,岩基基面温度较大	砌筑时岩基基面湿润	加强洒水工作,确保基面保持湿润	现场	2015-06-10

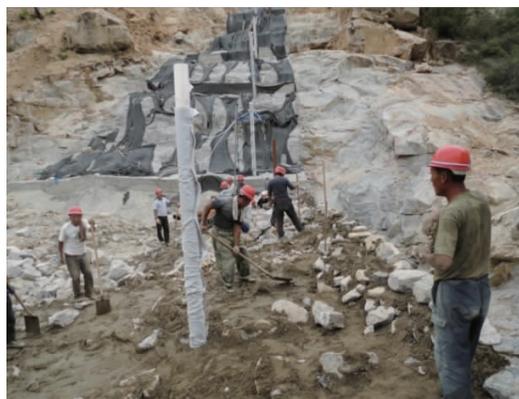
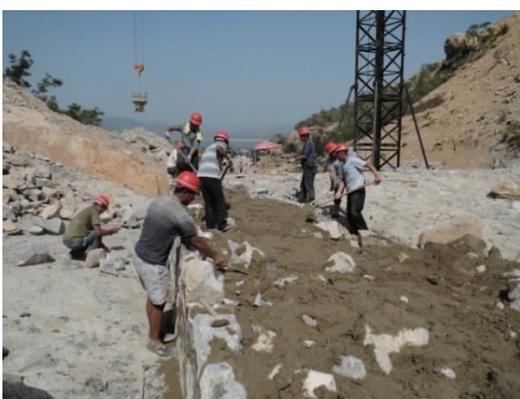
图5 方案实施后铺浆均匀、灌浆饱满

在 QC 小组跟踪检查及监督的全过程控制下,直至浆砌石坝体施工结束,对前期出现过的问题,浆砌石坝体共抽检 148 点,灌浆不饱满 7 点,合格率达 95.27%。
