# 水利水电工程边坡防护和植被恢复设计

**【摘要】** 为解决干热河谷区水利水电工程边坡防护和植被恢复的技术难点, 本文选取位于大渡河流域的猴子岩水电站项目区某边坡作为研究对象, 通过对该边坡的气候、土壤和植被的调查分析, 制定出植被恢复的保水涵水、长效绿化基质、多样性植被三项关键技术, 结合工程实践, 开展了工期、坡面防护、保水涵水、土壤配方和植被群落五项设计, 并制定了详细的施工方案, 为干热河谷区水利水电工程中的类似工程设计提供参考。

## Slope protection and vegetation restoration design of water conservancy and hydropower project

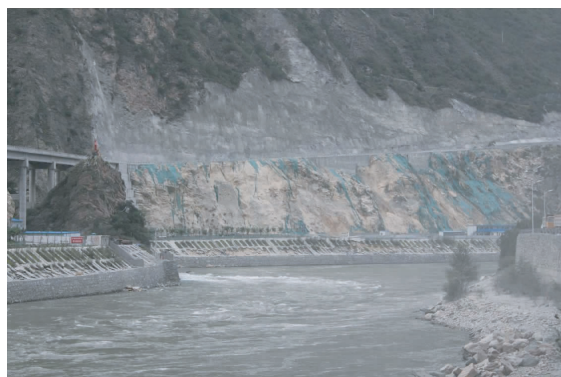
猴子岩水电站植被恢复工程边坡为 S211 新线的路堤边坡,也是 S211 旧线的路堤边坡,坡面分布着不同风化程度的层状变质细砂岩,内夹碳质千枚岩,细类为砂土、碎砾石层,见下图。经科研、设计和工程组人员进场调查分析,认为本工程具有三大难点。

工程边坡原状地貌图

b. 土壤瘠薄。由于坡面为上方道路施工时形成的砂土、碎石,坡度相对较陡,大量松散土石在坡面堆积,土层浅薄、养分贫瘠,自然恢复极为困难,而且由于原始坡面被渣体覆盖,坡面表层堆积体不具备植物生长的基本条件,尤其是缺少植物生长的土壤结构和养
